# Plano Municipal de Saneamento Básico de Lagoa Santa

Entrega do Produto 2 – Diagnóstico da situação de  
Saneamento Básico do município de Lagoa Santa

Contratante: Prefeitura Municipal de Lagoa Santa

Contratada: SHS Consultoria e Projetos de Eng. Ltda. EPP

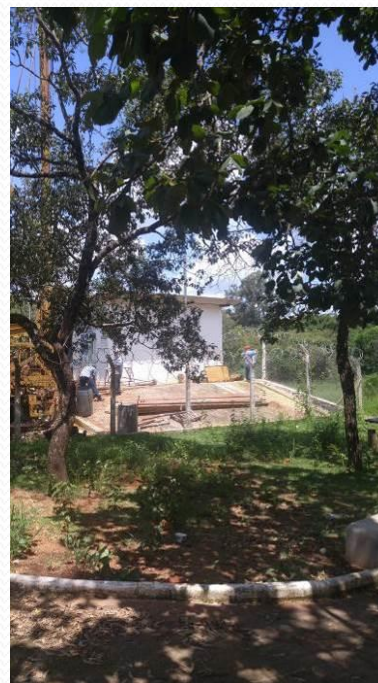
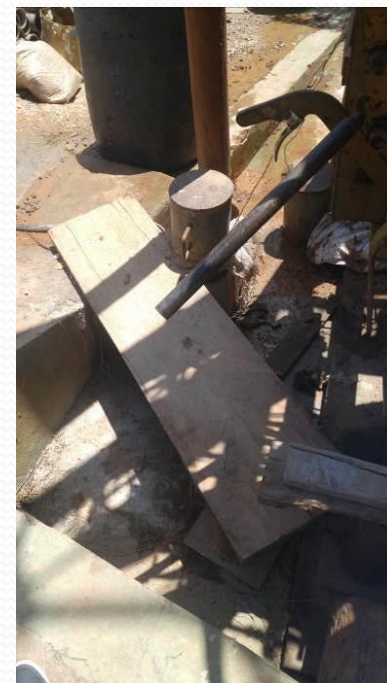
## ETA Lagoa Mansões

- Poço Lagoa Mansões.
- Está em reforma devido a problemas estruturais.
- A aplicação de cloro e flúor está acontecendo diretamente no poço.

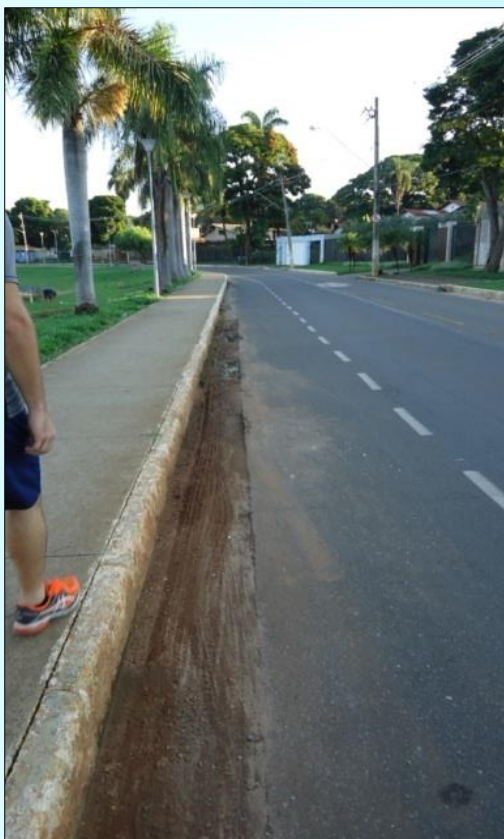
Carreamento de sólidos, indicando vias não pavimentadas.

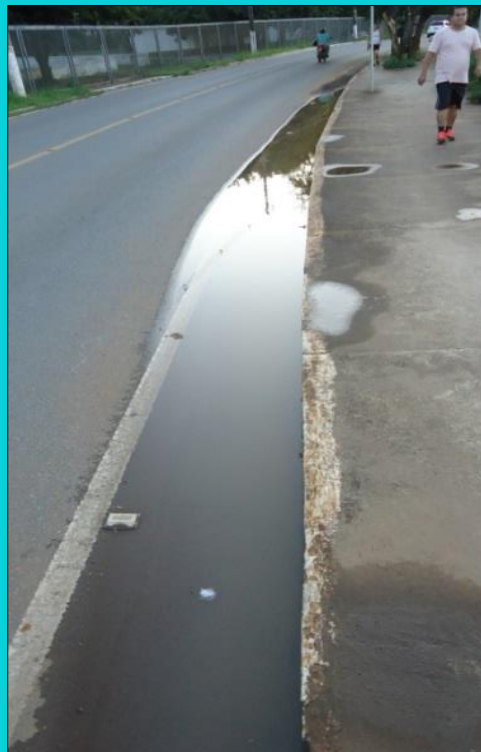
Ausência de estrutura de microdrenagem ocasionando carreamento de asfalto e erosão das vias.

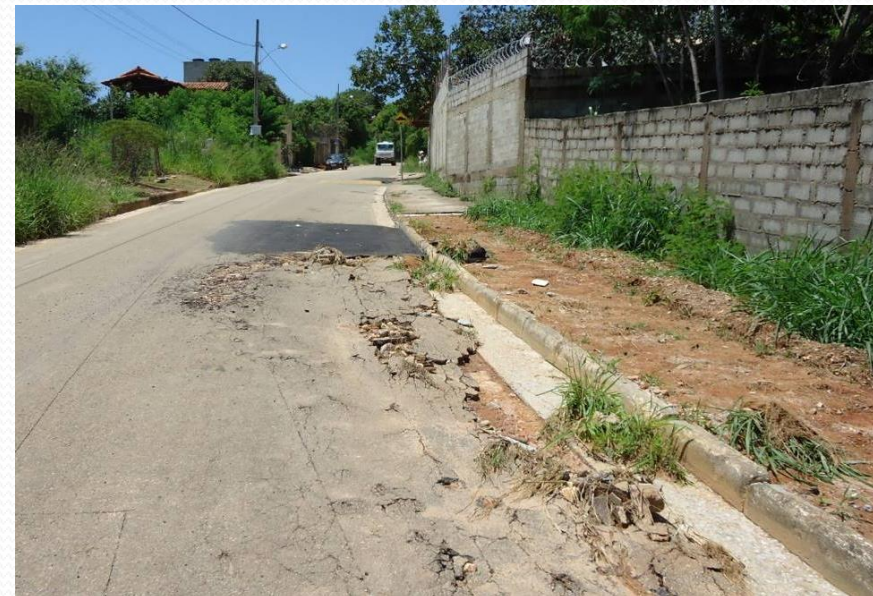
Não tem dispositivos de coleta mais profunda (bocas de lobo e galerias).

O escoamento superficial vai impactar as estruturas localizadas a jusante (alagamentos, enxurradas, carreamento de solos e de pavimentação).

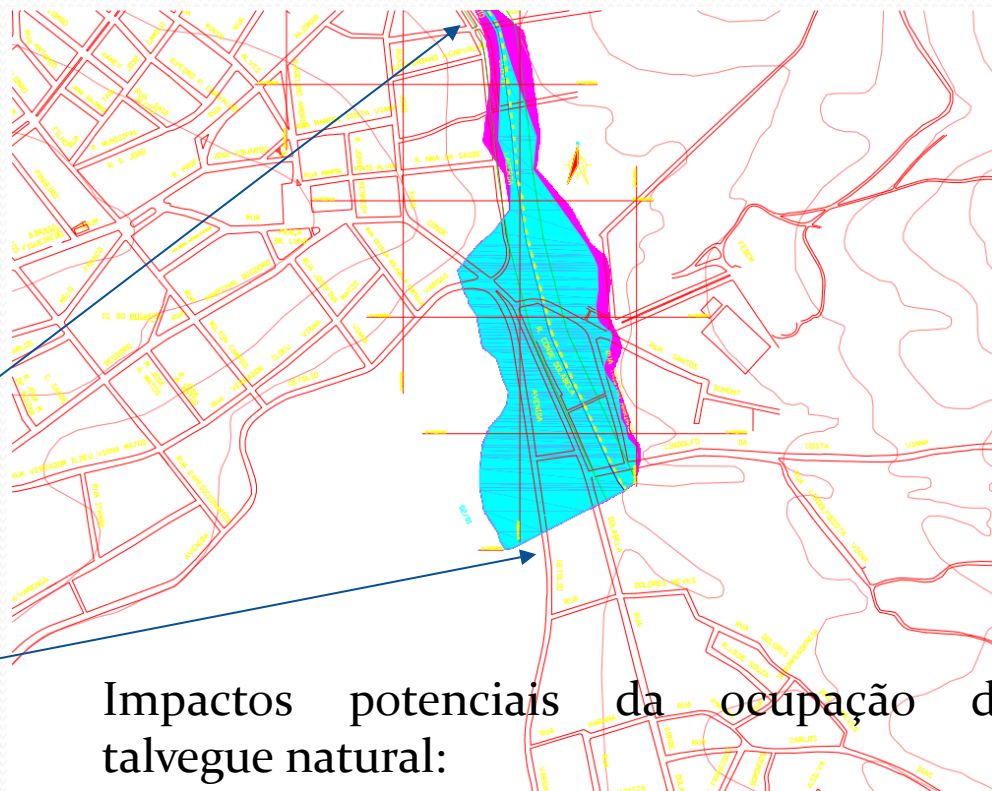
Na região do entroncamento do canal e lançamento da Lagoa (vertedouro), ocorre inundação

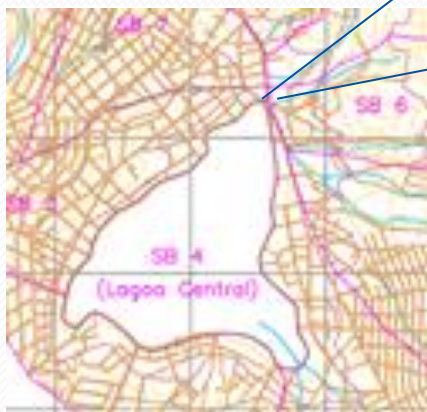
Impactos potenciais da ocupação do talvegue natural:

- Estrutura apresentar problemas de escoamento (na saída).
- Diminuir a contribuição de águas formadoras da lagoa.

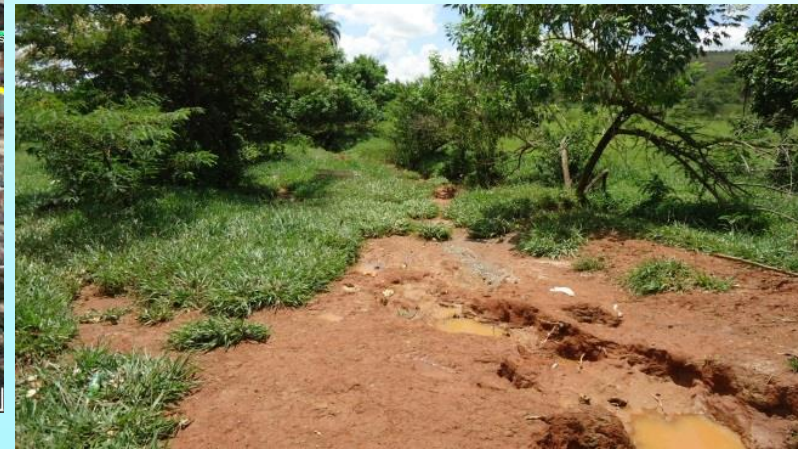
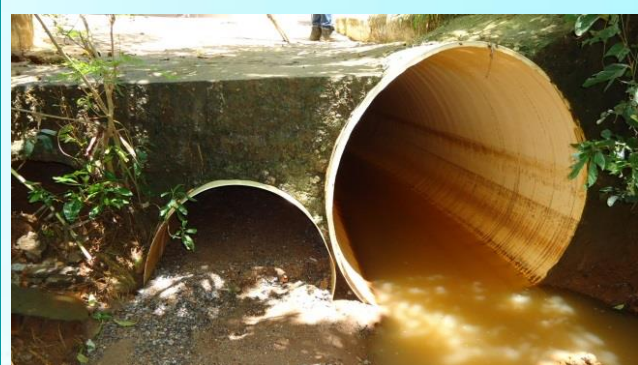
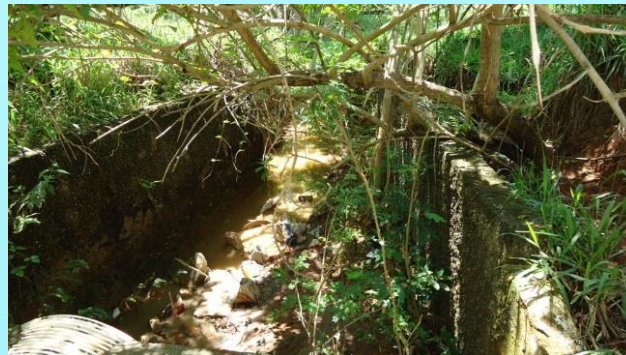
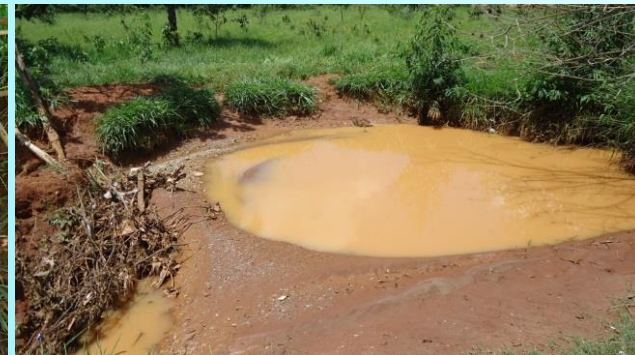
Exemplo de uma galeria com lançamento sem dissipador, assoreamento e erosão do curso hídrico/talvegue.
