**CONVITE: 01/2022**

## LAUDO TÉCNICO Nº 075/2021 - VISTORIA DO DIA 07/12/2021

## 1. Introdução

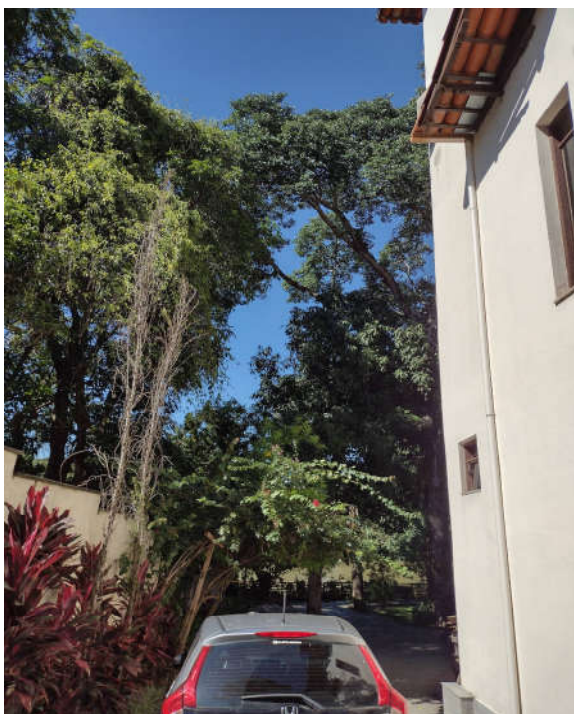
Fotos 01 e 02: Fundos da residência, com destaque para jatobá de porte alto.

Desta forma, a Secretaria Municipal de Desenvolvimento Urbano, através da Diretoria de Meio Ambiente, recomenda o **deferimento do pedido**, de acordo com a Lei Ambiental 4278/2018, Resolução CODEMA 05/2012 e Lei Federal 7.803/1989, Lei Estadual 20922/2013 e Leis Municipais 1.504/1998 e 3.256/2012, ou seja, são autorizadas as podas leves das árvores citadas (redução de 1/3 da amplitude da copa, retirada da erva de passarinho, galhos sobrepostos na área construída), o que deverá ser executado por pessoal habilitado.

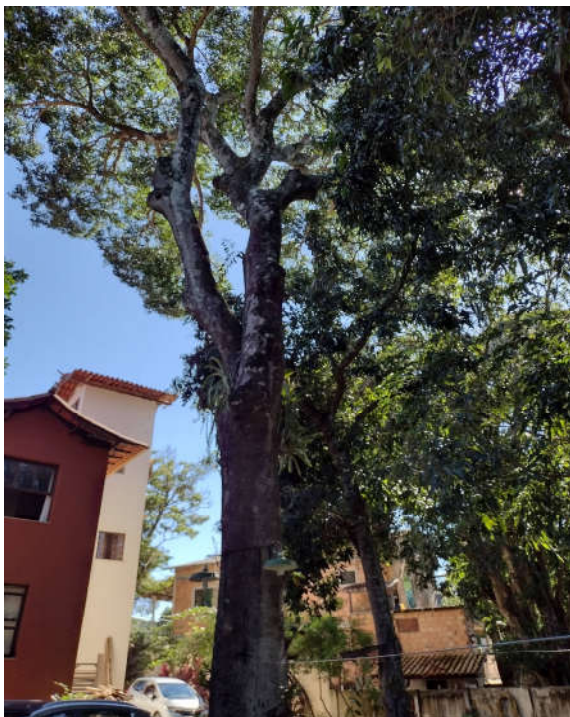
**Fotos 03 e 04:** Jatobá de porte alto, nos fundos da residência.

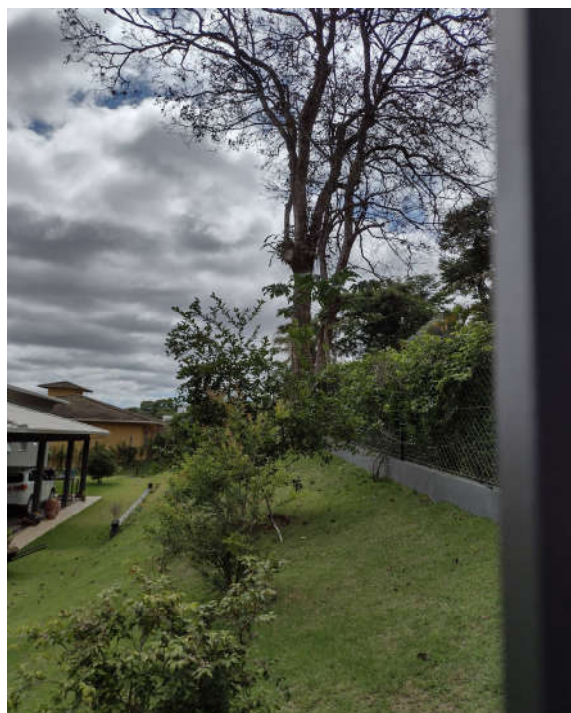
**Fotos 01 e 02:** Ipês amarelos praticamente sem folhagem, situados em posição elevada em relação à residência.

Diante dos fatos acima, foi requerida a supressão dos dois ipês amarelos.

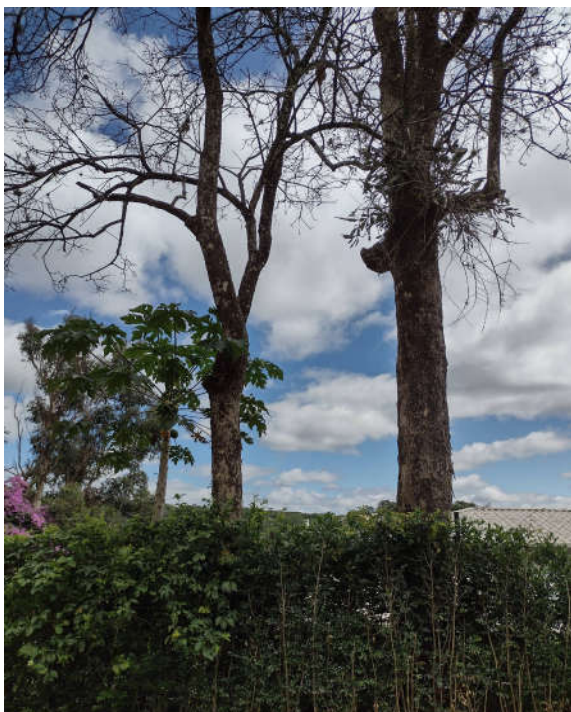
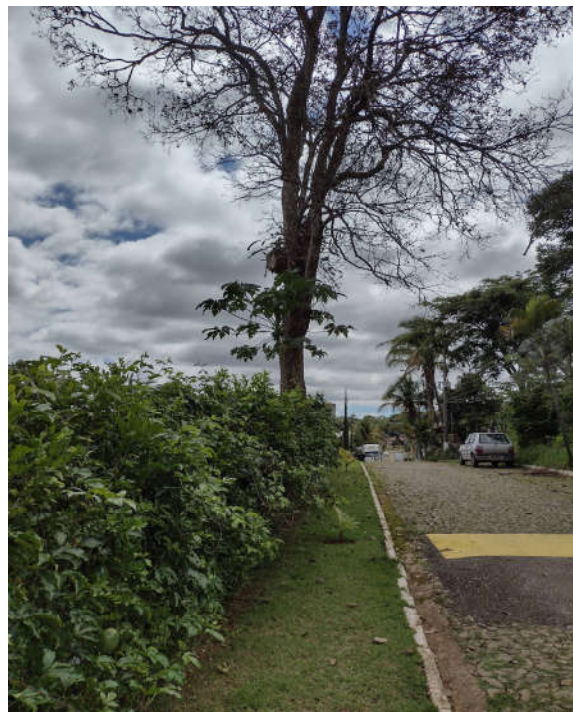
**Fotos 03 e 04:** Ipês situados no alinhamento da divisa.

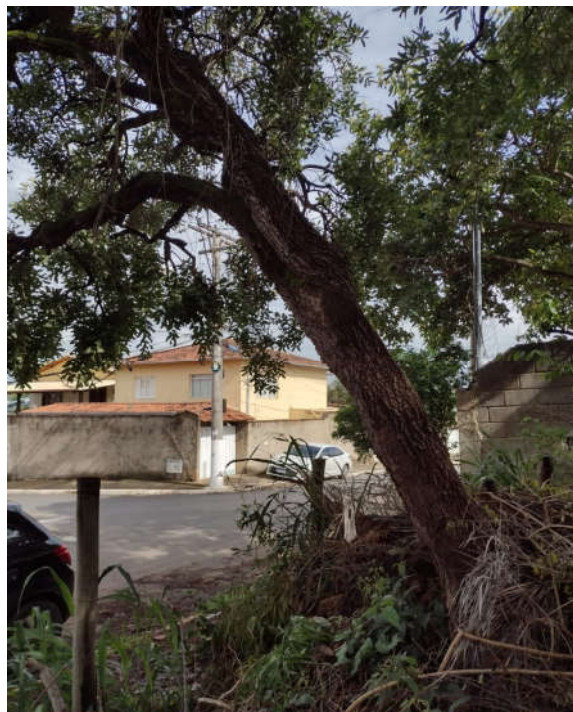
**Foto 02:** Tamanqueiro com inclinação para a via.

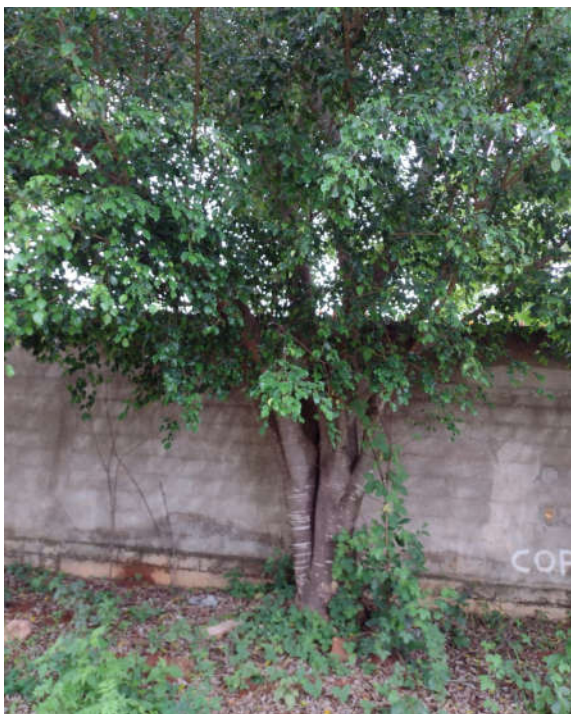
**Fotos 01 e 02:** Ficus situados na área do passeio, com presença de erva de passarinho.

Devido ao porte alto, danos à estrutura do muro devido à presença de raízes expostas, foi requerida a supressão dos dois fícus.

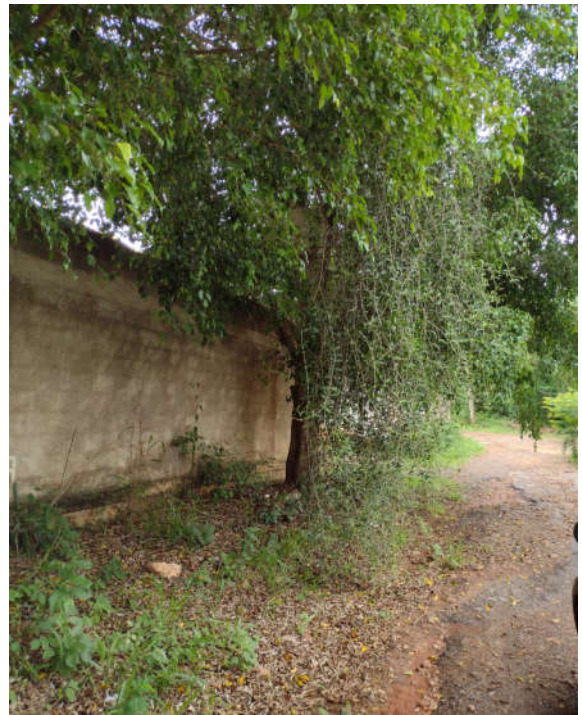
**Fotos 03 e 04:** Ficus ao lado do muro, com presença de raízes expostas.

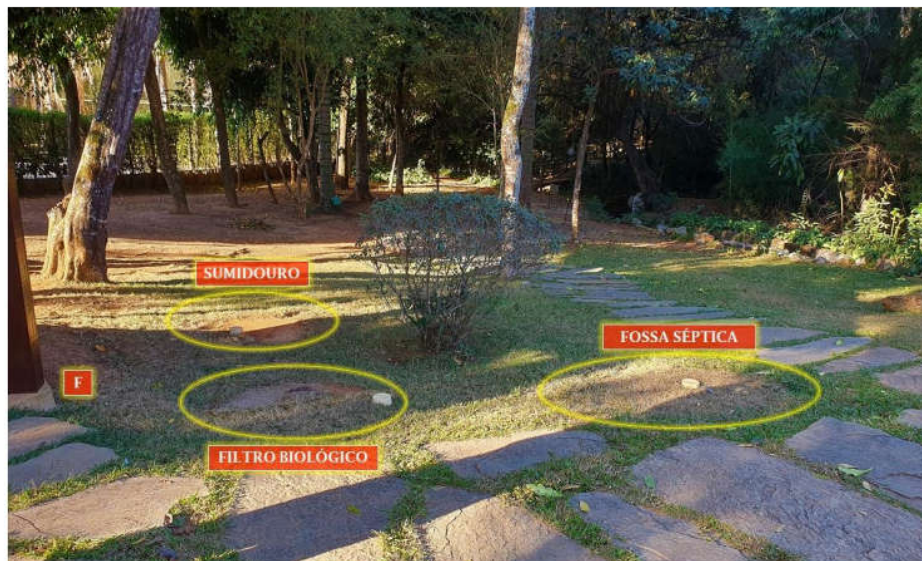
Segundo dados do processo, o banheiro em questão, possui para o esgotamento sanitário dos efluentes, a instalação de uma fossa séptica, filtro biológico e sumidouro, todos esses locados significativamente próximos ao leito natural da drenagem (Córrego do Fidalgo).

**Figura 4** – Localização da fossa implantada no local para atendimento ao banheiro instalado na área de APP.  
Fonte: Documentos técnicos do processo 6352/2021.

Diante da inviabilidade de permanência das instalações, **a regularidade de intervenção está condicionada à demolição da construção, presente na APP.** Para tanto foi solicitada a apresentação de um PGRCC, contendo procedimentos adequados à demolição da estrutura e destinação final dos resíduos gerados para o procedimento.

- 5.1. Demolição da construção (banheiro, casa de máquinas e depósito) instalada sobre o canal de drenagem (Córrego do Fidalgo). Ação que deve ser realizada sem prejuízos ou danos aos corpos hídricos presentes no local;
- 5.2. Disposição dos resíduos, em caçambas definidas para descarte final, imediatamente após a demolição. Não deve ser acumulado material sem contenção, visando evitar carreamento de sólidos para o leito de drenagem.
- 5.3. Realizar as obras de demolição somente no segundo trimestre do ano de 2022 (após ao período chuvoso);
- 5.4. Destinar adequadamente para locais licenciados os resíduos sólidos gerados durante a fase das obras. Os resíduos deverão ser devidamente segregados e depositados em recipientes específicos conforme classificação classe (A e B) indicadas no Projeto de demolição.

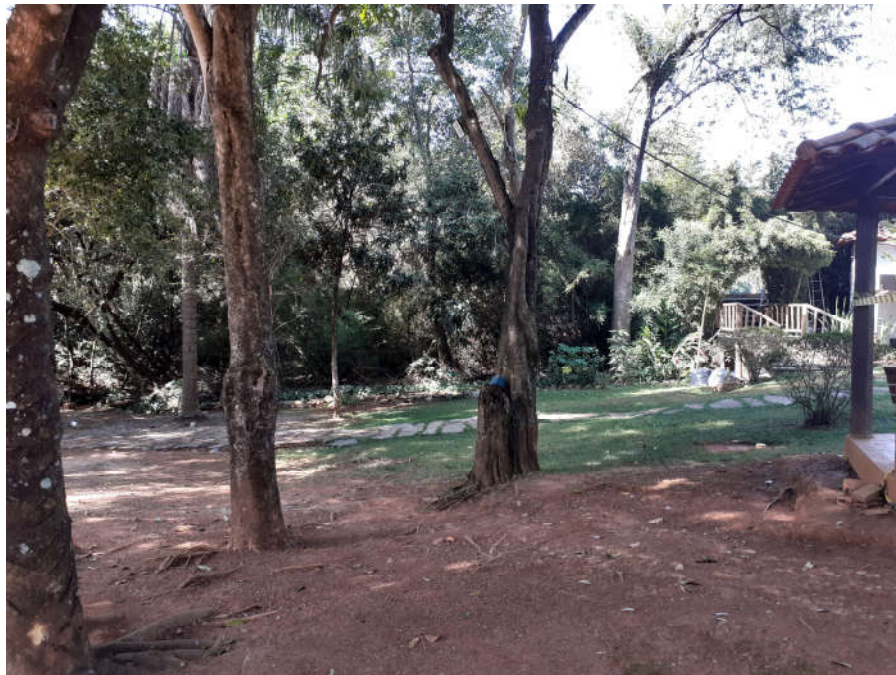
**Figura 6** – Características do local alvo do processo de regularização de intervenção em APP (Fonte: Arquivo DMA)

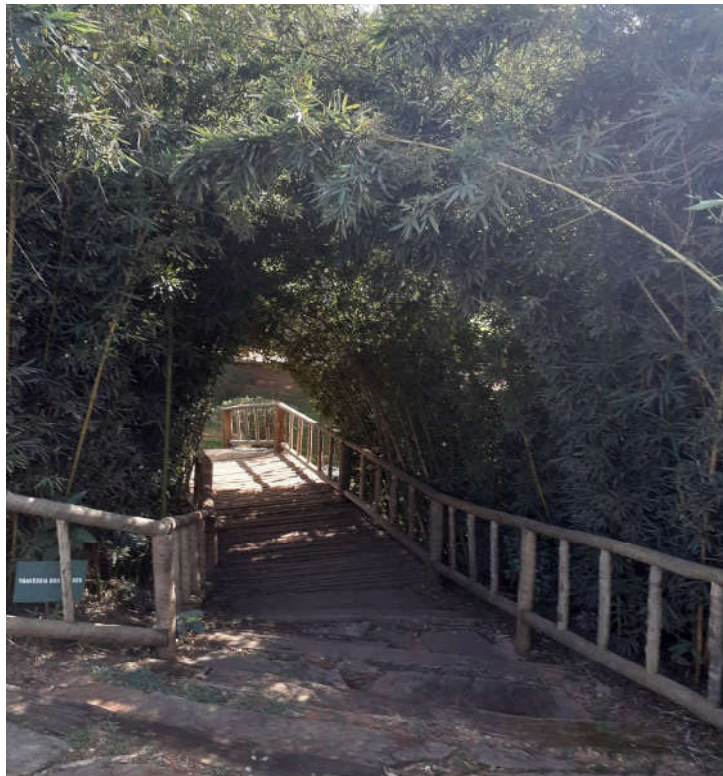
**Figura 7** – Características do local alvo do processo de regularização de intervenção em APP, com destaque para as intervenções paisagísticas implantada no local.  
(Fonte: Arquivo DMA)

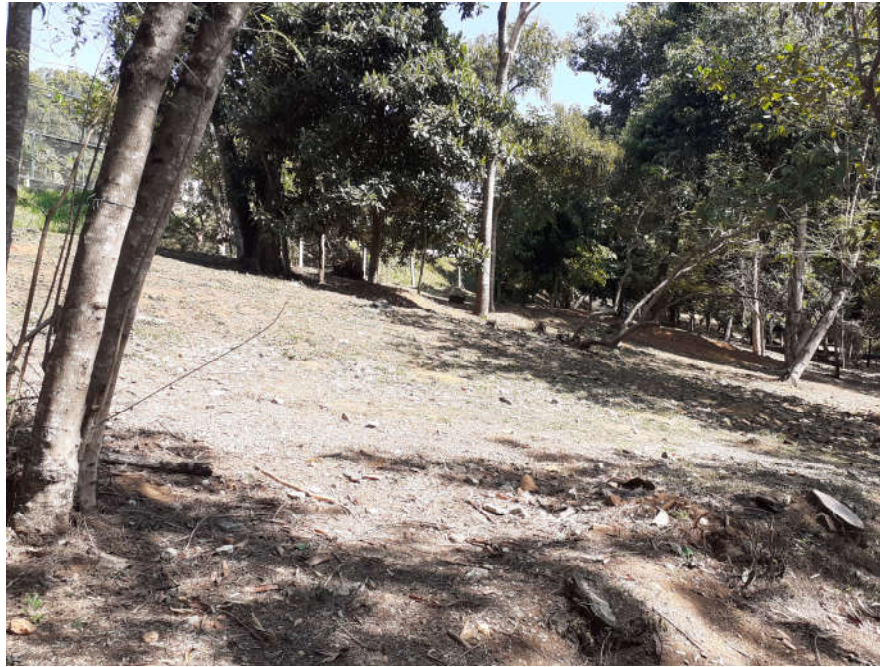
**Figura 9** – Características da APP presente no loteamento, exemplificando a presença de áreas indicadas para plantio e enriquecimento florístico (Fonte: Arquivo DMA)

A definição é de que sejam plantados esse quantitativo em uma área de aproximadamente **1000m<sup>2</sup> ao redor da lagoa**, havendo para garantia do bom desenvolvimento das espécies, um espaçamento mínimo de 6m<sup>2</sup>. Para a área proposta, observa-se grandes vazios entre a vegetação consolidada, havendo portanto viabilidade de iluminação e pleno desenvolvimento das mudas a serem inseridas. Contudo, de acordo com as espécies propostas, pode haver demanda para espaçamentos maiores (como é o caso do Pequi, por exemplo), diante de tal realidade deve constar como condicionante da autorização, **a formalização junto a DMA do período de início do plantio, local, bem como a demanda para novos locais viáveis para a complementação do plantio total de espécies indicadas**. Como a APP da lagoa em questão é extensa, havendo em todo o seu limite pequenos vazios de vegetação, não se vê objeção em realizar o plantio necessário também fora do local inicialmente indicado. Destaca-se ainda que deve haver **uma variedade proporcional entre as espécies indicadas**, visando incrementar a diversidade florística da área, assim como realização de proteção das mudas **(isolamento/cercamento) para garantia de sobrevida**, visto a movimentação intensa de pessoas nos locais. Importante destacar também a necessidade de **irrigação das mudas fora do período chuvosos, devendo ser apresentado relatório anual demonstrando a sobrevida e desenvolvimento das mesmas**.

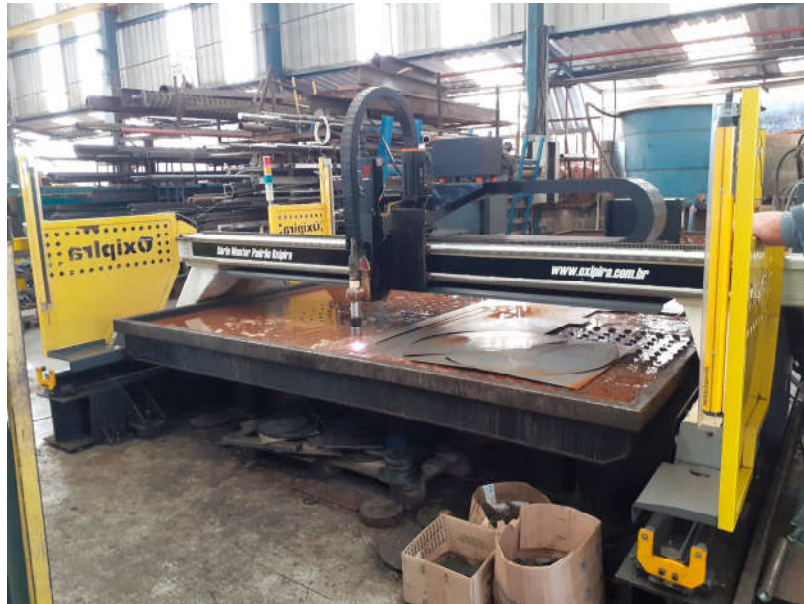
**Figura 2** – Imagem da estrutura da fábrica. Destaque para equipamento de corte que consome água para o processo produtivo. Fonte: Arquivo DMA

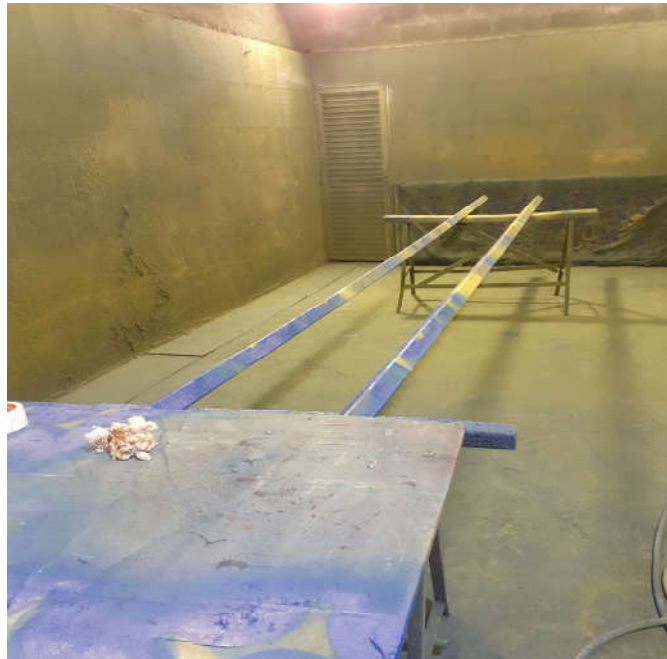
**Figura 4** – Imagem da estrutura da fábrica, câmara de pintura. Fonte: Arquivo DMA.

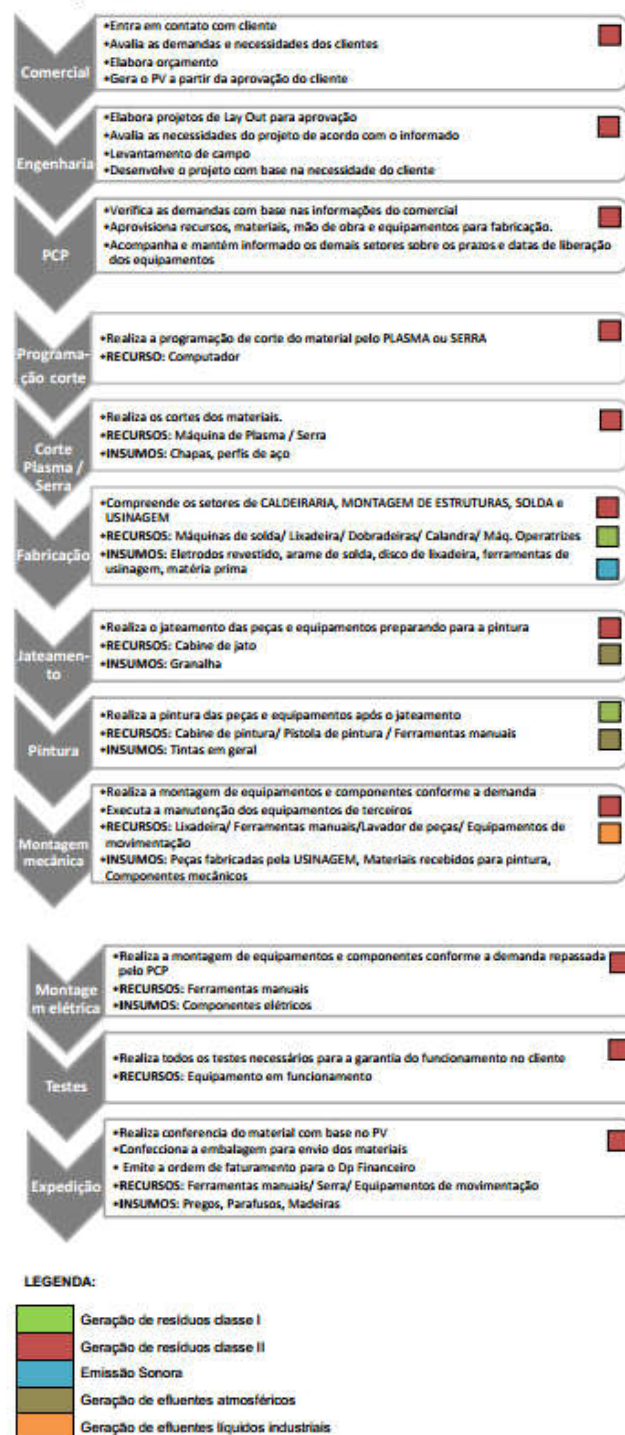
**Figura 6** – Fluxograma do processo produtivo da fábrica. Fonte: Documentação apresentada pelo empreendedor – Proc. 9067/2021.
