# Plano Municipal de Saneamento Básico de Lagoa Santa

Entrega do Produto 2 – Diagnóstico da situação de  
Saneamento Básico do município de Lagoa Santa

Contratante: Prefeitura Municipal de Lagoa Santa

Contratada: SHS Consultoria e Projetos de Eng. Ltda. EPP

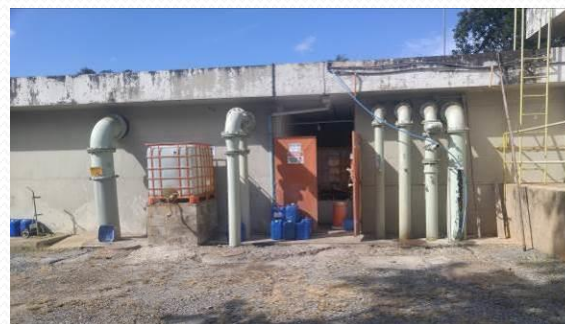
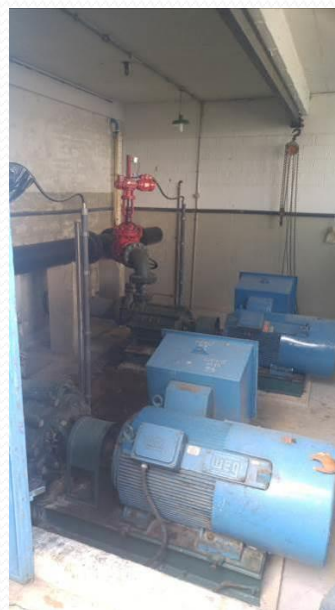
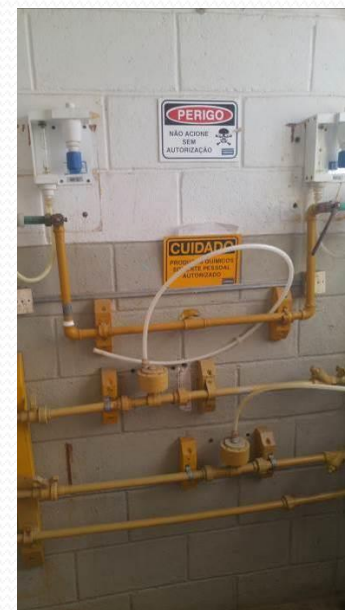
## ETA Confin

- O manancial utilizado para o tratamento é composto por 5 poços outorgados: PC-01, PC-03, PC-05, PC-08 e PC-09.
- Tratamento simplificado, cloração (cloro gás manual) e fluoretação.

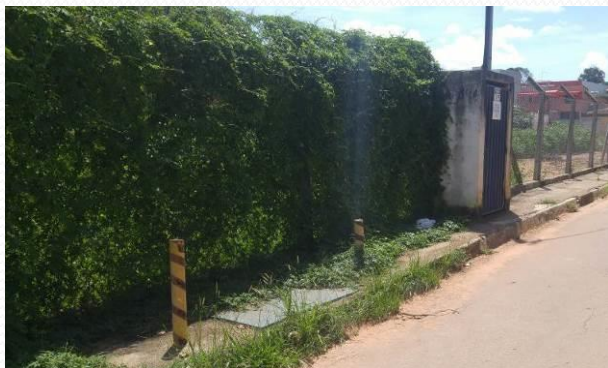
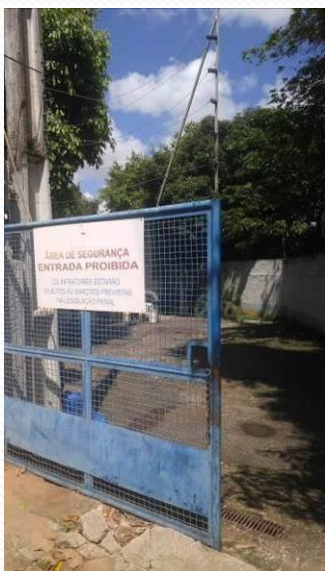
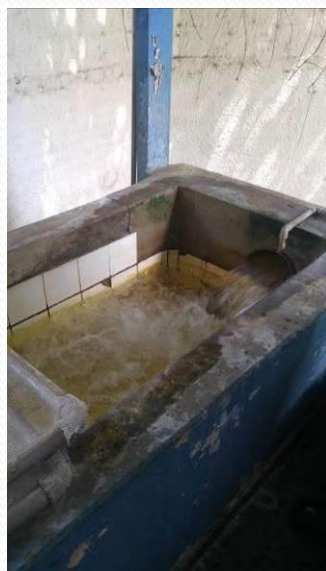
## ETA Várzea

- Poço C-13.
- Tratamento: dosagem automática de cloro gás e fluoretação.
- Acrescentado ortopolifosfato para inibição da corrosão na água e encrustação das redes, visto que a rede local é a mais antiga do município.
- Não há macromedição na chegada da ETA

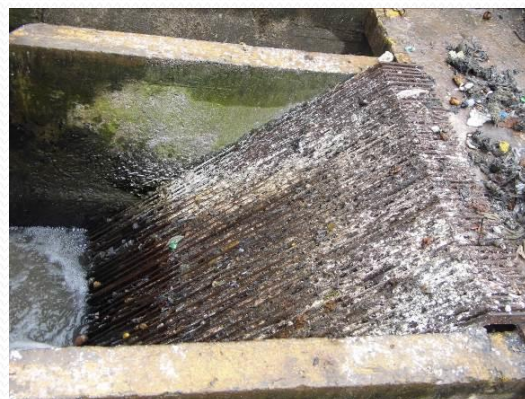
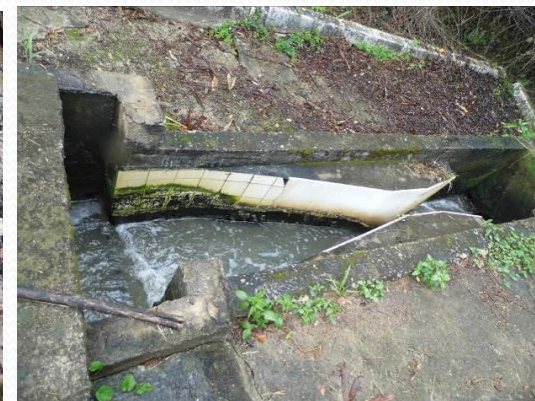
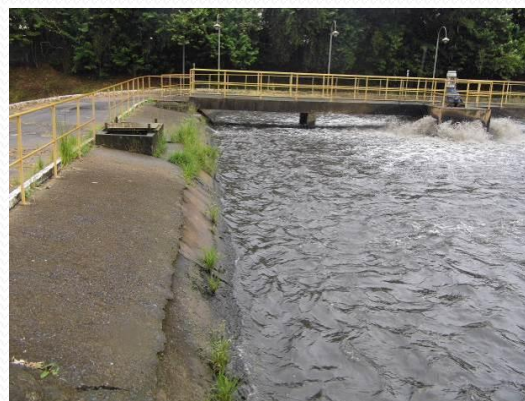
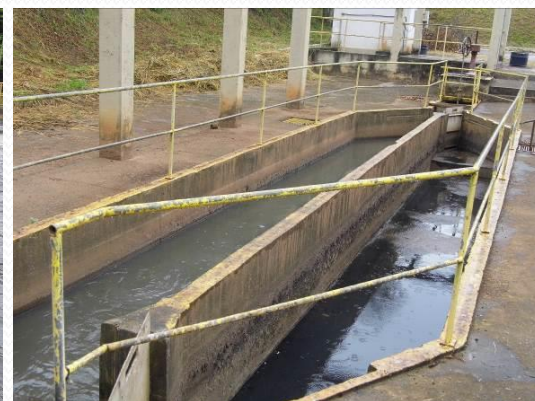
# ETE Lagoa Santa (Central)

Os principais bairros atendidos são: **Centro**, Várzea, Joá, Flamboyant, Lundcélia I e II, Ovídio Guerra, Santos Dumont, Vilas Oficiais, Ipanema, parte do Recanto da Lagoa, Praia Angélica, Nossa Senhora de Lourdes, **Francisco Pereira**, Lagoa Mansões, **Novo Santos Dumont**, Bela Vista, Joana D'Arc, parte do Morro do Cruzeiro e parte do Promissão.

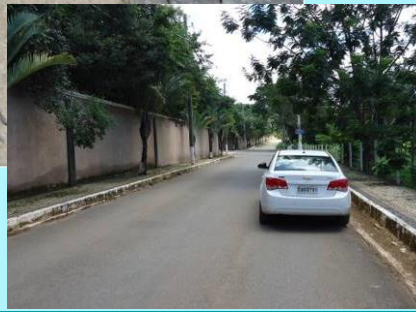
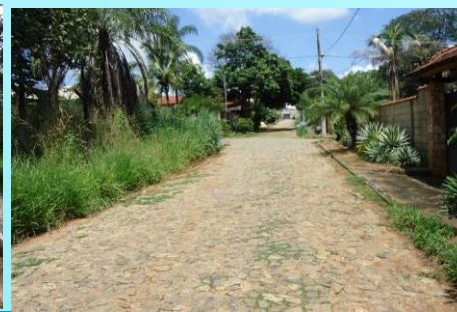
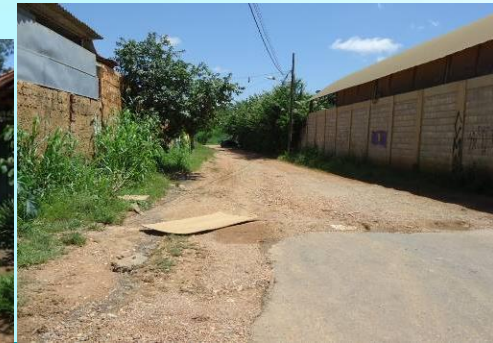
# Exemplos de efeitos causados pela ausência de equipamentos de microdrenagem, em Lagoa Santa

Carreamento de sólidos, indicando vias não pavimentadas.

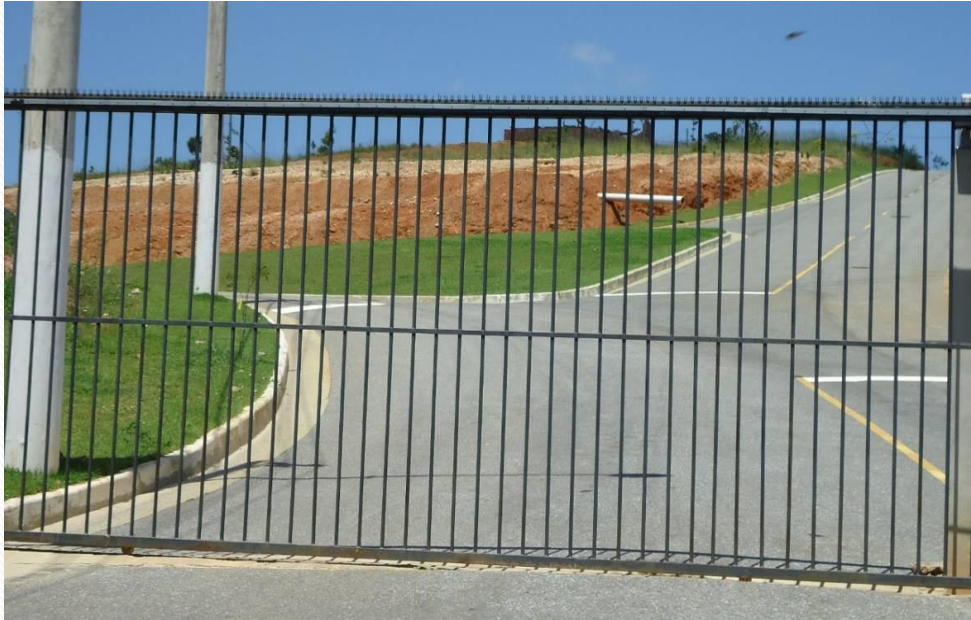
## Bacia da Várzea

Não tem dispositivos de coleta mais profunda (bocas de lobo e galerias).

O escoamento superficial vai impactar as estruturas localizadas a jusante (alagamentos, enxurradas, carreamento de solos e de pavimentação).

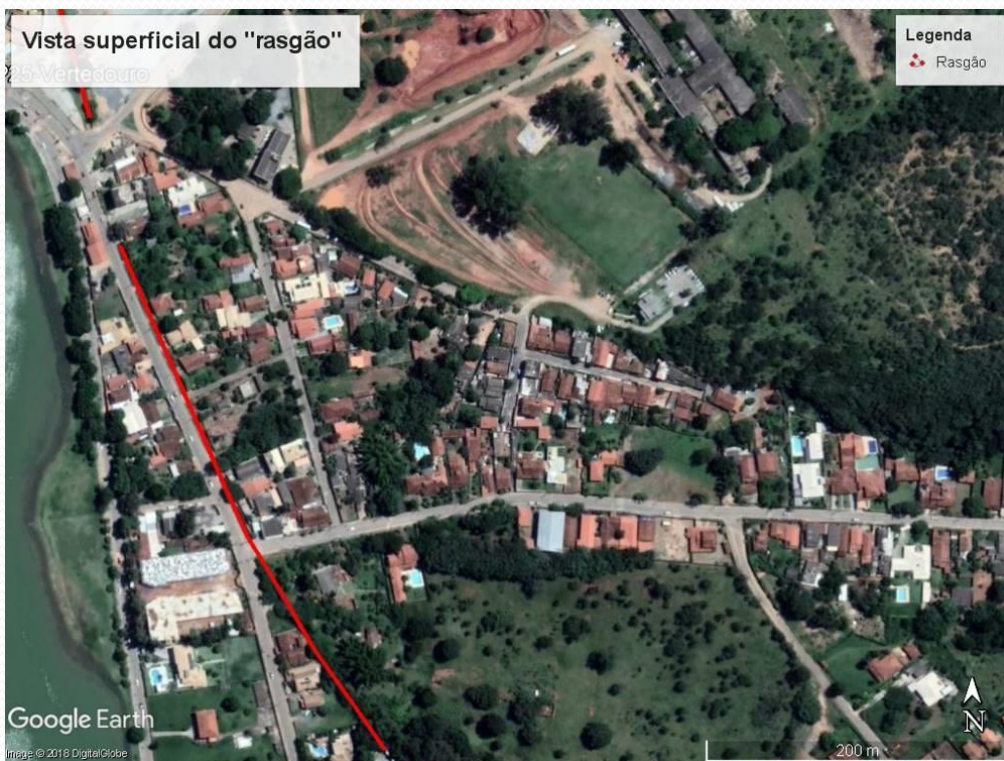
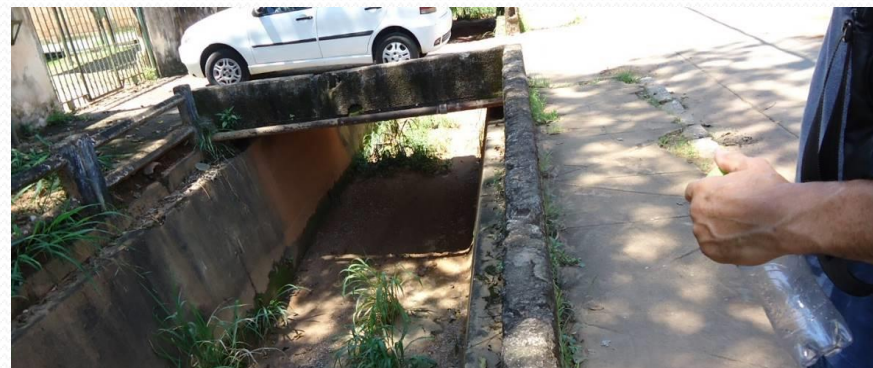
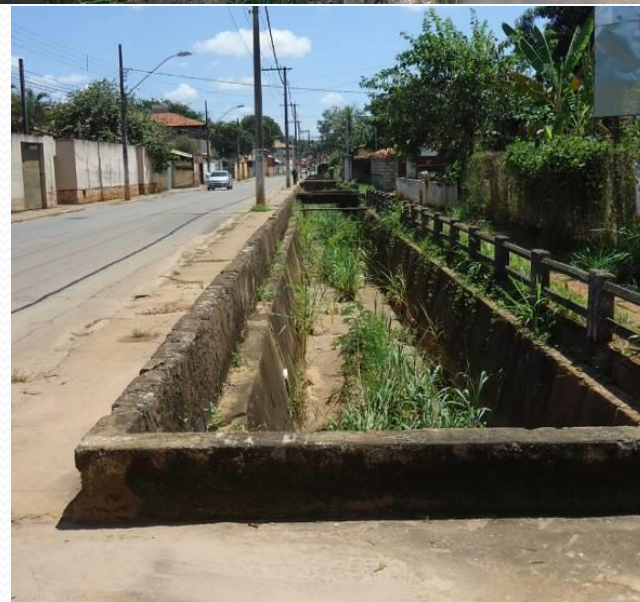
## Bacia da Várzea

Foi construído um canal de drenagem conhecido por “Rasgão”, paralelo à Rua Conde Dolabela, para captar e “disciplinar” as águas das chuvas, alterando os talvegues.

Na região do entroncamento do canal e lançamento da Lagoa (vertedouro), ocorre inundação

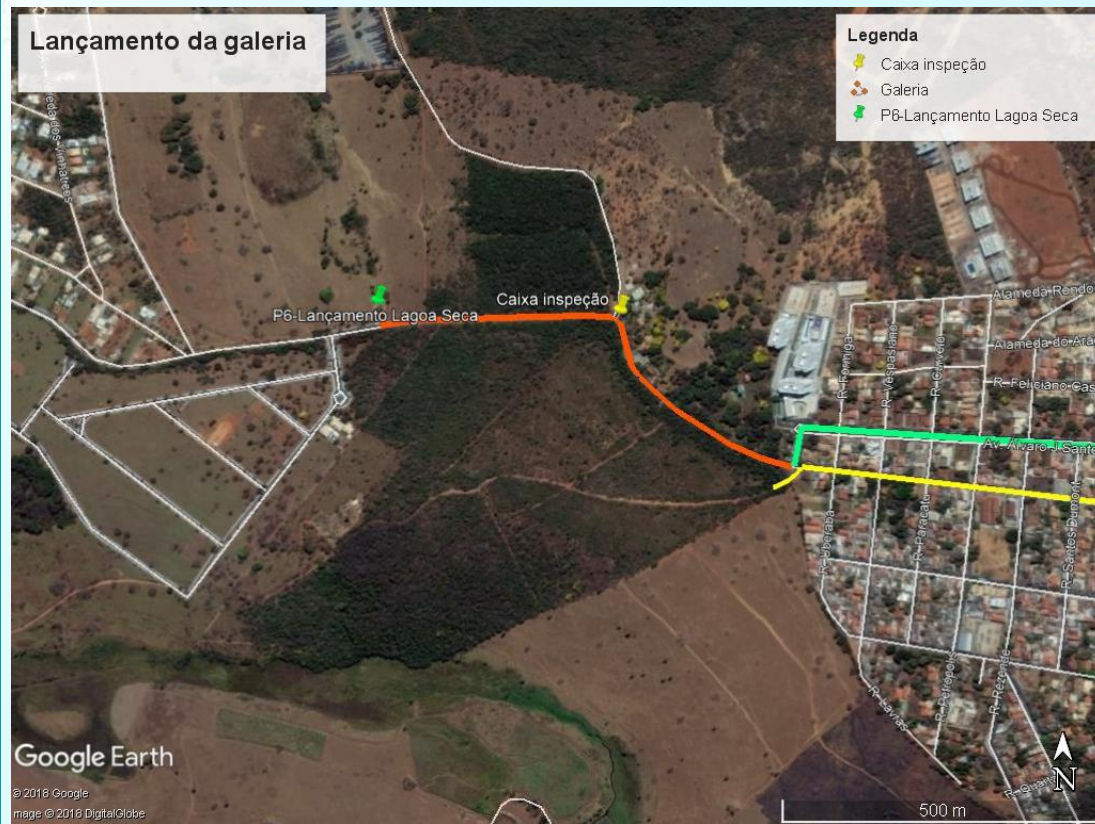
# Bacia do Córrego Lagoinha

Exemplo de uma galeria com lançamento sem dissipador, assoreamento e erosão do curso hídrico/talvegue.
