# Plano Municipal de Saneamento Básico de Lagoa Santa

Entrega do Produto 2 – Diagnóstico da situação de  
Saneamento Básico do município de Lagoa Santa

Contratante: Prefeitura Municipal de Lagoa Santa

Contratada: SHS Consultoria e Projetos de Eng. Ltda. EPP

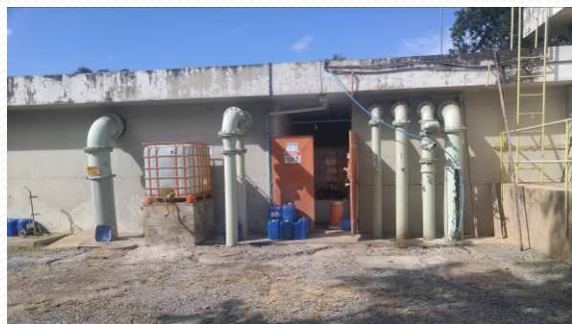
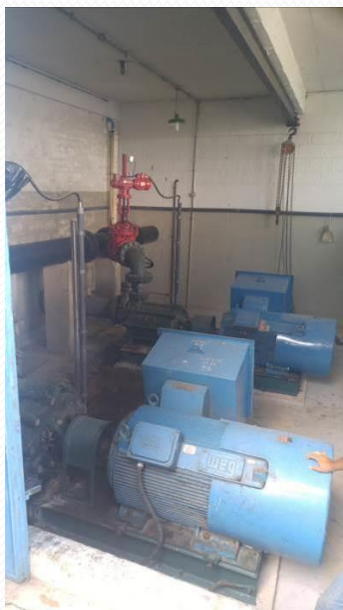
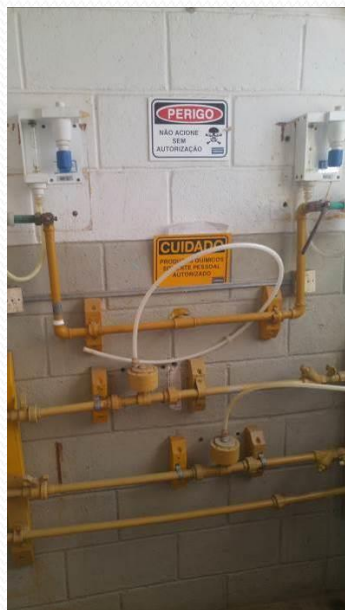
## ETA Confins

- O manancial utilizado para o tratamento é composto por 5 poços outorgados: PC-01, PC-03, PC-05, PC-08 e PC-09.
- Tratamento simplificado, cloração (cloro gás manual) e fluoretação.

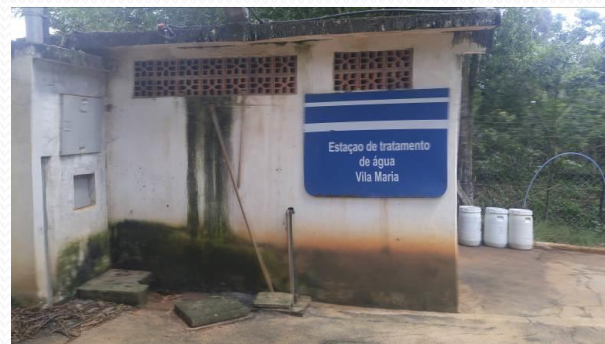
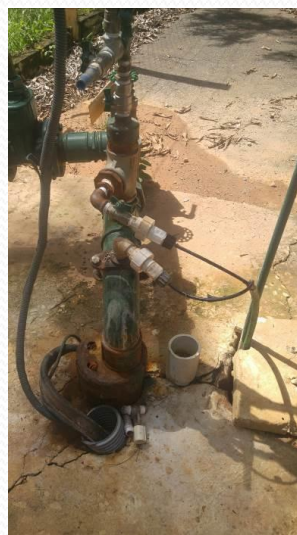
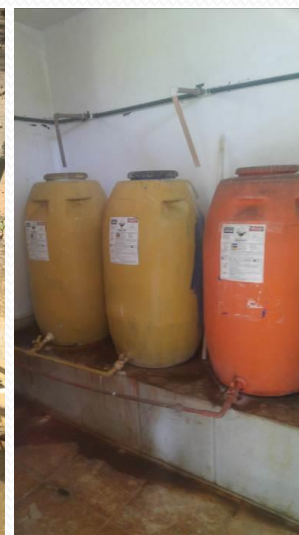
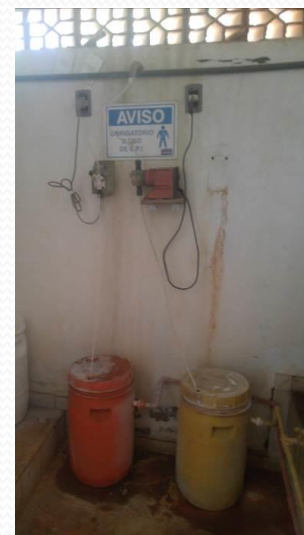
## ETA Vila Maria

- Poço C-15.
- A aplicação de cloro e flúor está acontecendo diretamente no poço. Nesta estação é utilizado hipoclorito de cálcio ao invés do cloro gás.

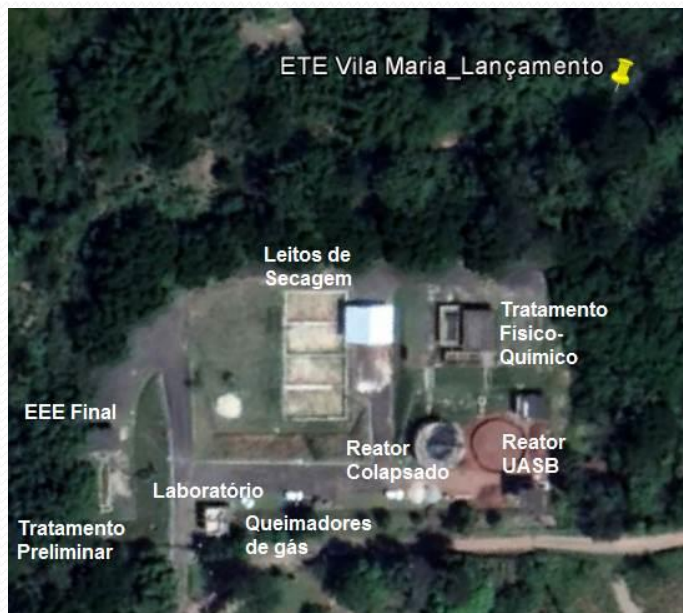
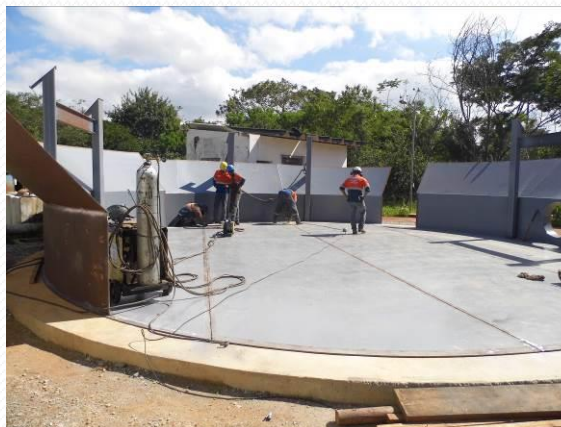
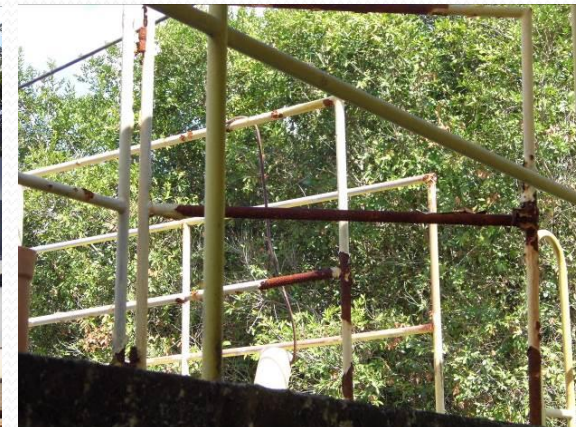
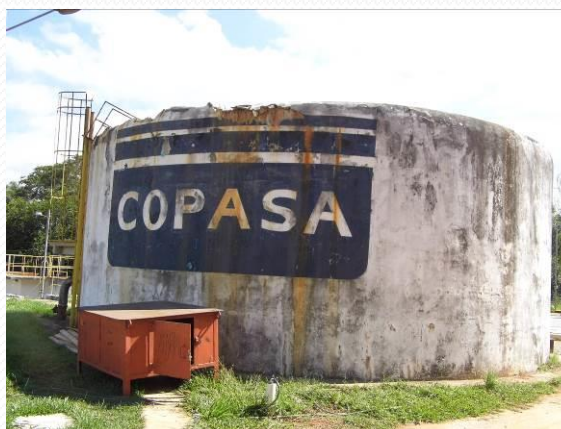
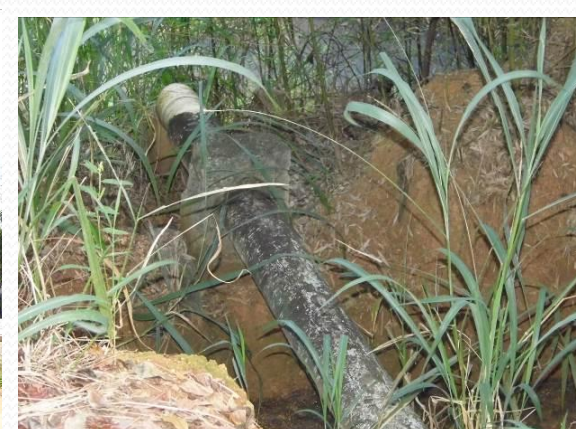
# ETE Vila Maria

Os principais bairros atendidos são: Conjunto Residencial Lagoa Santa, parte do Promissão, parte do Campinho, Jardim Imperial, Moradas da Lapinha, **Vila Maria**, Sobradinho, **parte do Palmital I e II**, **Residencial José Fagundes**.

- **Elevatórias** - verificou-se principalmente que a limpeza dos cestos é manual, fato que os operadores desaprovam. Poderiam ser instalados mecanismos que facilitam esse processo de limpeza do cesto.
- **ETEs** - além da instalação do reator UASB na ETE Vila Maria, há necessidade de reparos estruturais, como reforma no tanque de tratamento físico-químico da ETE Vila Maria, pintura das ferragens, além de outras manutenções de natureza patrimonial nas instalações.
- Locais com lançamentos irregulares de esgotos – Não foram identificados lançamentos irregulares no diagnóstico, **portanto indique, no formulário, locais com mau cheiro em bueiros e ou lançamentos de esgotos no solo ou nos cursos d'água.**

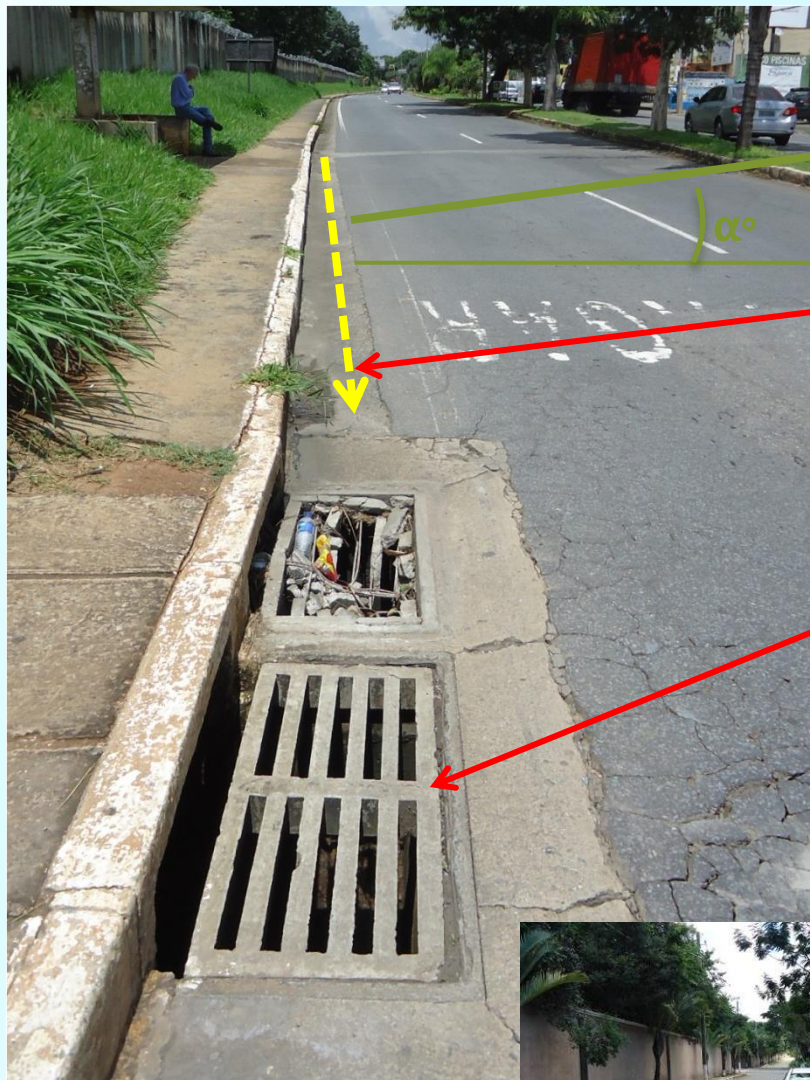
Av. Salgado Filho

Vias com declividade recomendada, que dão caimento das águas para as sarjetas

Sarjetas, que são equipamentos de microdrenagem utilizados para captar e conduzir as águas das vias.

Bocas de lobo, que também são equipamentos de microdrenagem, utilizados como armadilha, para captar as águas de chuvas conduzidas pelas sarjetas.

Pavimentação: influencia no volume de água que é infiltrado no solo.

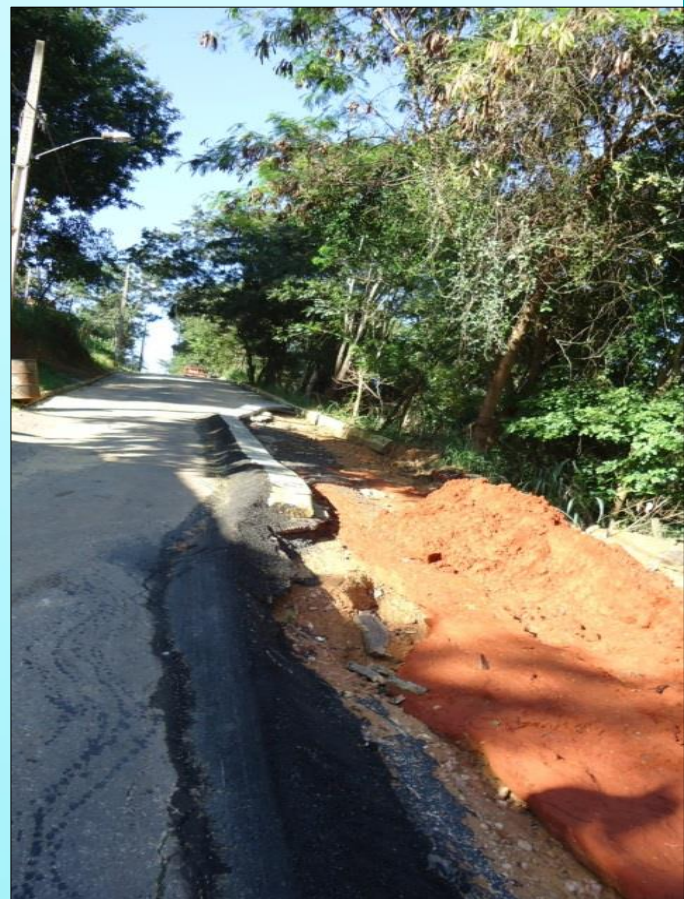
Vias com acúmulos de água indicando a ausência de bocas de lobo.

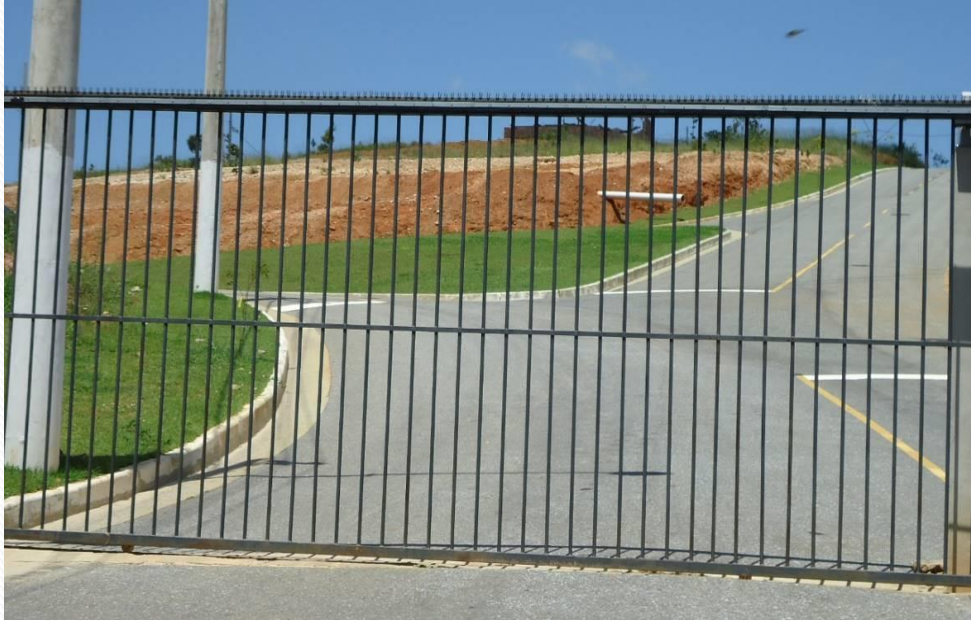
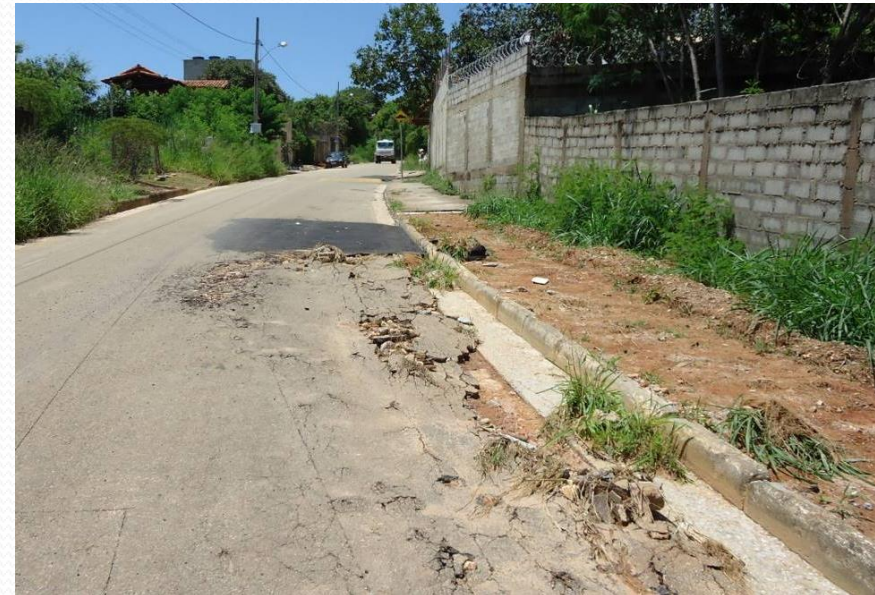
## Bacia da Várzea

Não tem dispositivos de coleta mais profunda (bocas de lobo e galerias).

O escoamento superficial vai impactar as estruturas localizadas a jusante (alagamentos, enxurradas, carreamento de solos e de pavimentação).

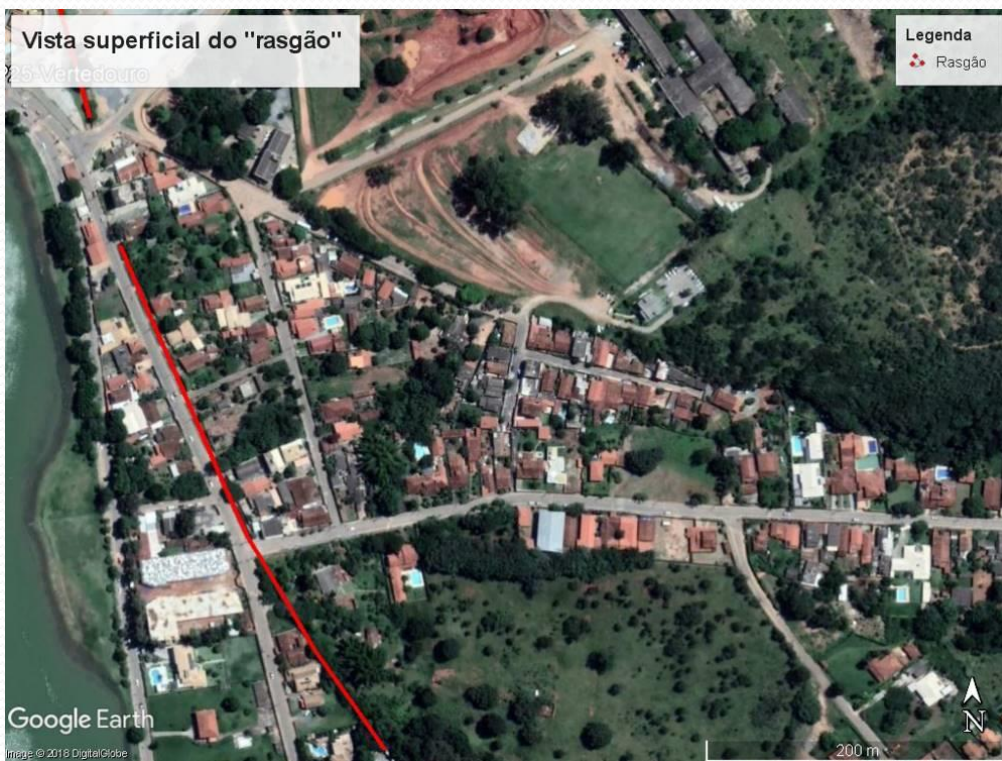
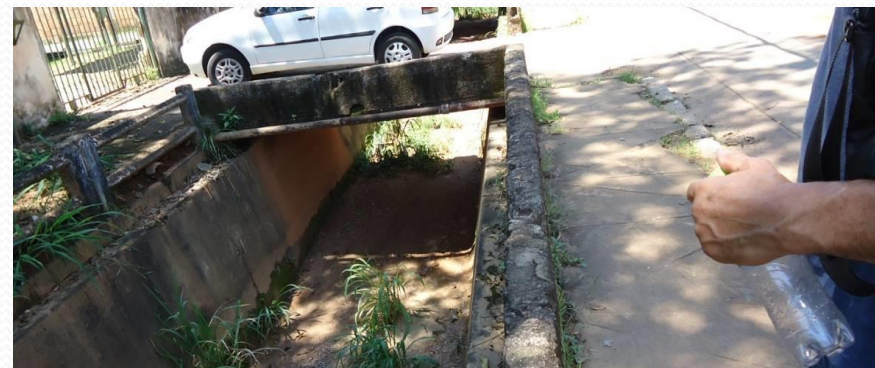
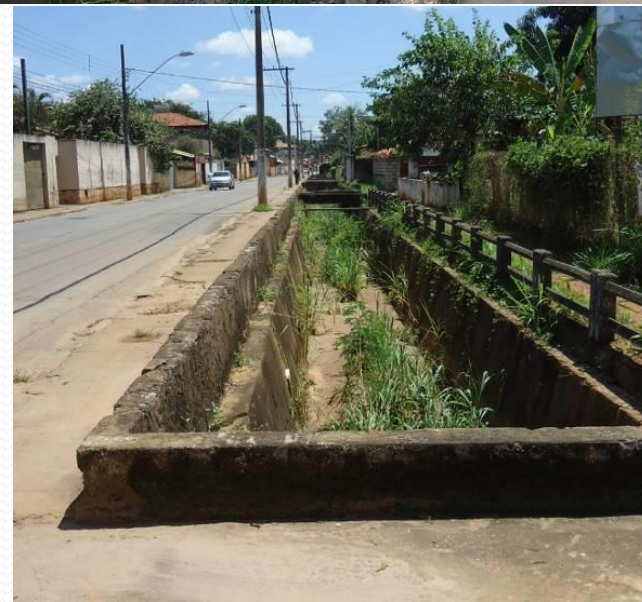
Foi construído um canal de drenagem conhecido por “Rasgão”, paralelo à Rua Conde Dolabela, para captar e “disciplinar” as águas das chuvas, alterando os talvegues.

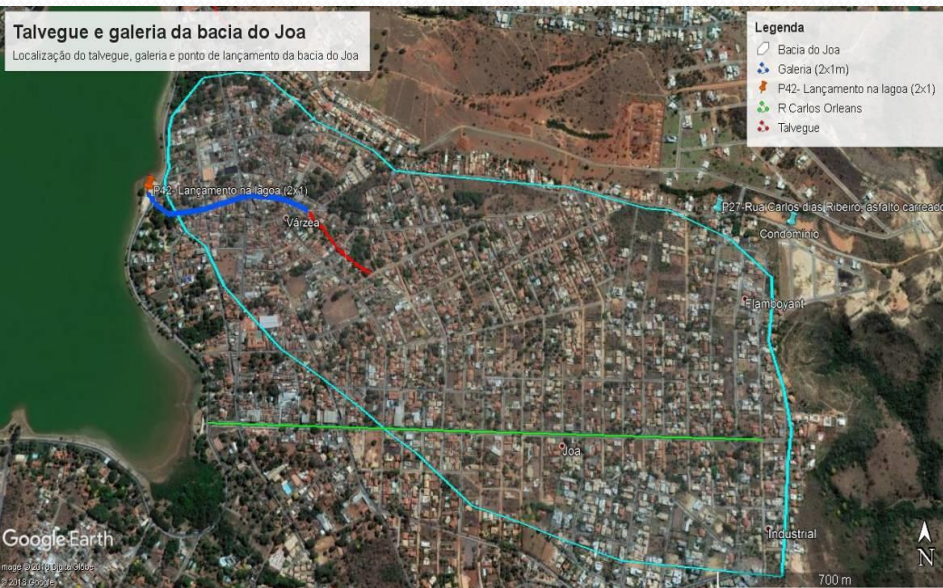
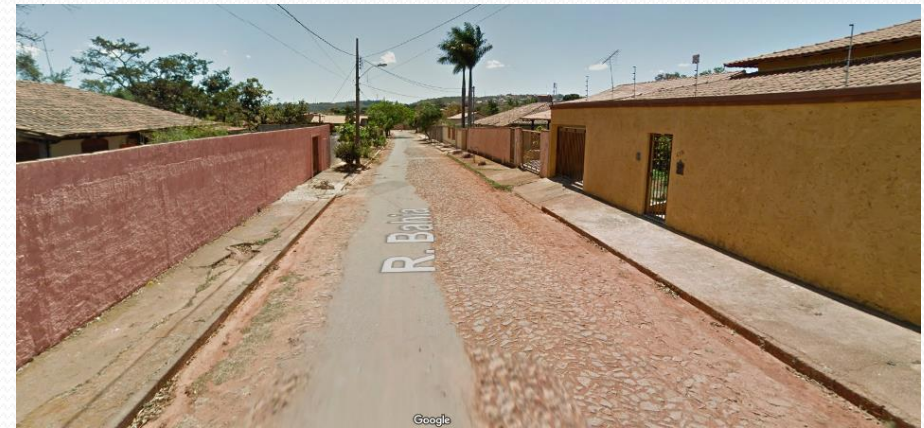
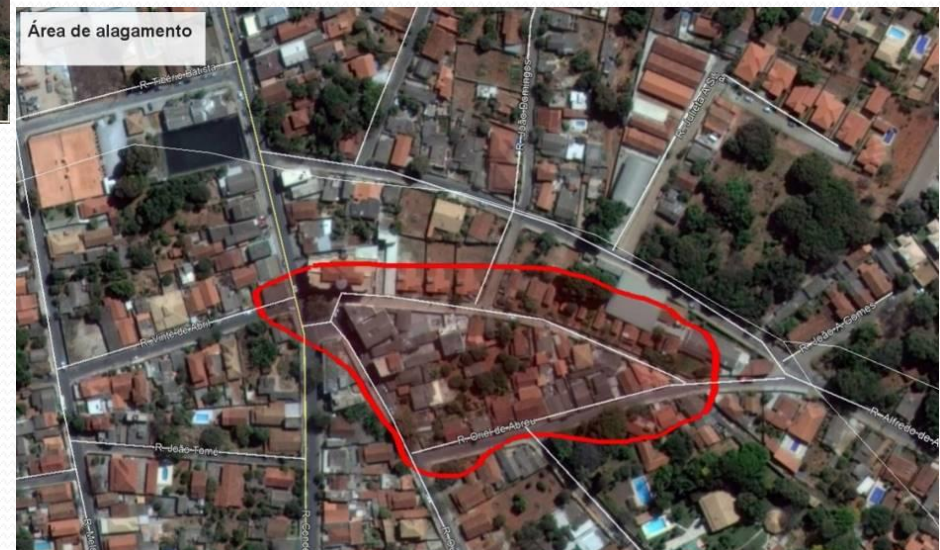
## Sarjetas e canaletas

Av. Carlos Orleans Guimarães

Área de alagamento - Rua N. S. Aparecida

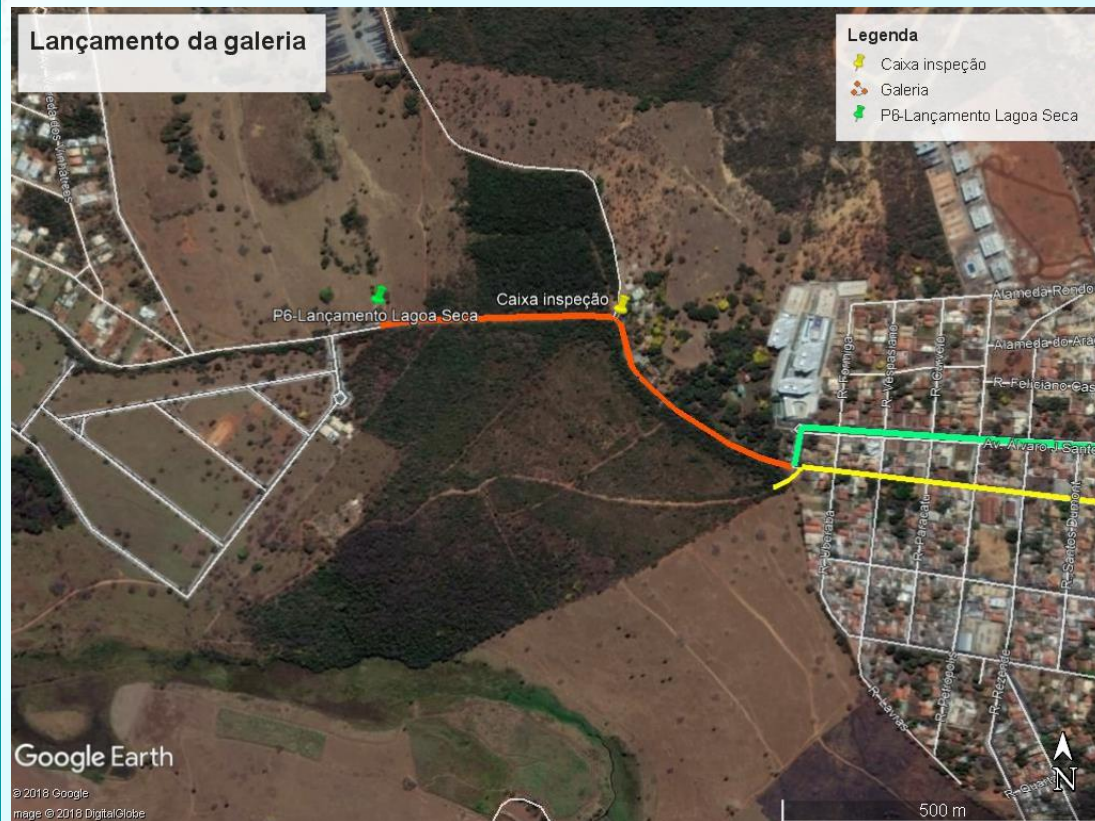
# Bacia do Córrego Lagoinha

Exemplo de uma galeria com lançamento sem dissipador, assoreamento e erosão do curso hídrico/talvegue.

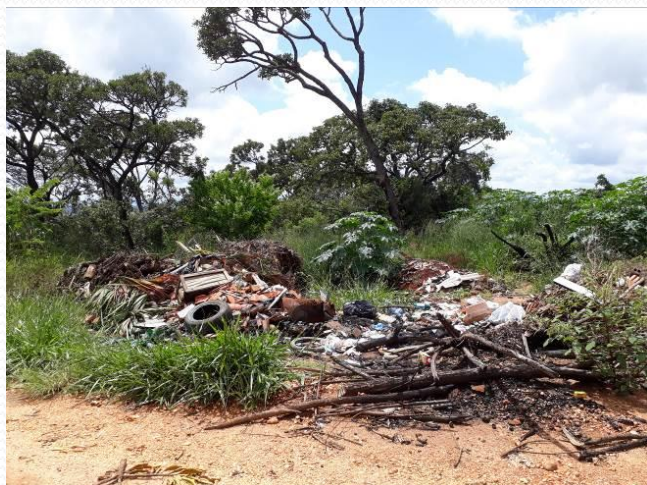
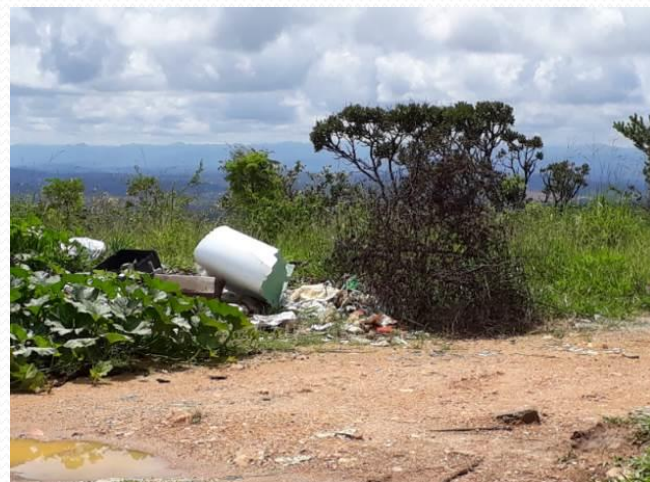
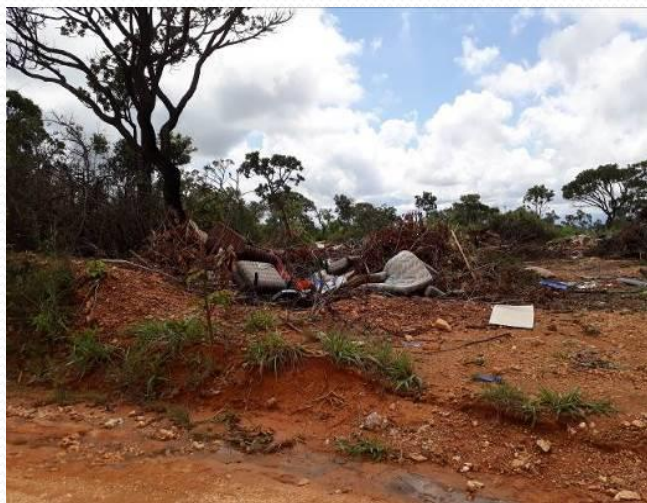
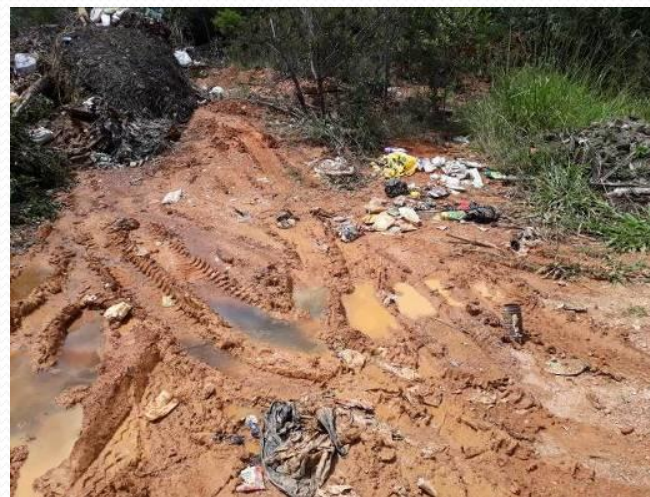
## Disposição irregular de resíduos sólidos em terrenos baldios e beiras de estradas
